# ST14 Battery

8997 8489 00 / TMG22URE0099

Raport

EPIROC FABRYCZNA 7A

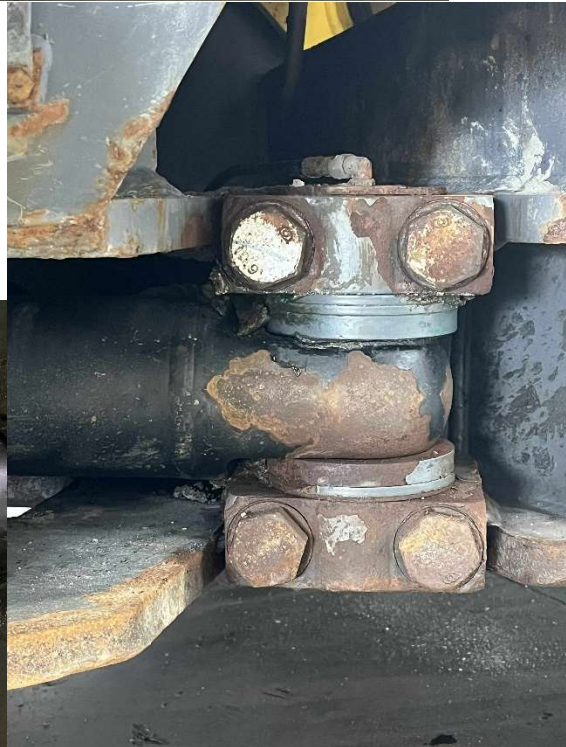
Okolice przegubu – stwierdzono konieczność wymiany śrub przegubu, oczyszczenia gwintów, ich zabezpieczenia oraz ponownego skręcenia z zachowaniem właściwych momentów dokręcania. Instalacja elektryczna w obrębie przegubu wymaga uporządkowania, a węże hydrauliczne – podwieszenia i zabezpieczenia. Nie stwierdzono potrzeby wymiany węży hydraulicznych. Siłowniki skrętu kwalifikują się do wymiany z uwagi na korozję tłoczków (wżery) oraz wycieki na dławicach. Konieczne jest uzupełnienie dystansów mocujących siłowniki skrętu zarówno od strony cylindra, jak i tłoczków.

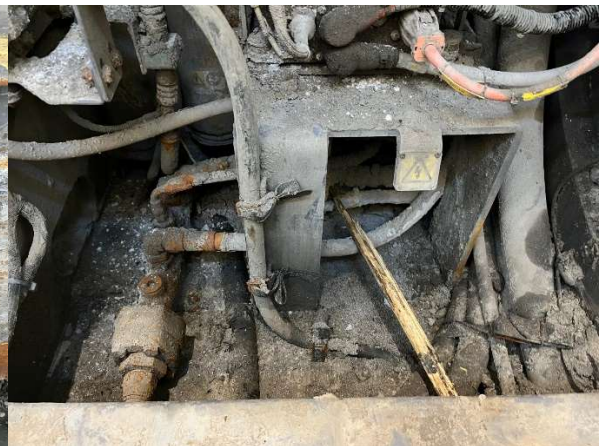
Układ hydrauliczny i rama środkowa – zalecana jest wymiana oleju hydraulicznego wraz z kompletem filtrów (poziom oleju w zbiorniku znajduje się poniżej wartości minimalnej). Niezbędne jest oczyszczenie wnętrza ramy z nagromadzonych zanieczyszczeń, a także prawidłowe ułożenie przewodów w korytkach oraz zabezpieczenie detekcji ANSULA.

Miejsce pod baterią zostało oczyszczone z urobku, stan ramy nie budzi zastrzeżeń, nie stwierdzono również wycieków z instalacji hydraulicznej. Stan zaworów, przyłączy oraz zakuć węży oceniono jednak jako bardzo słaby. Ponadto zaobserwowano, że obie chłodnice są zapocone.

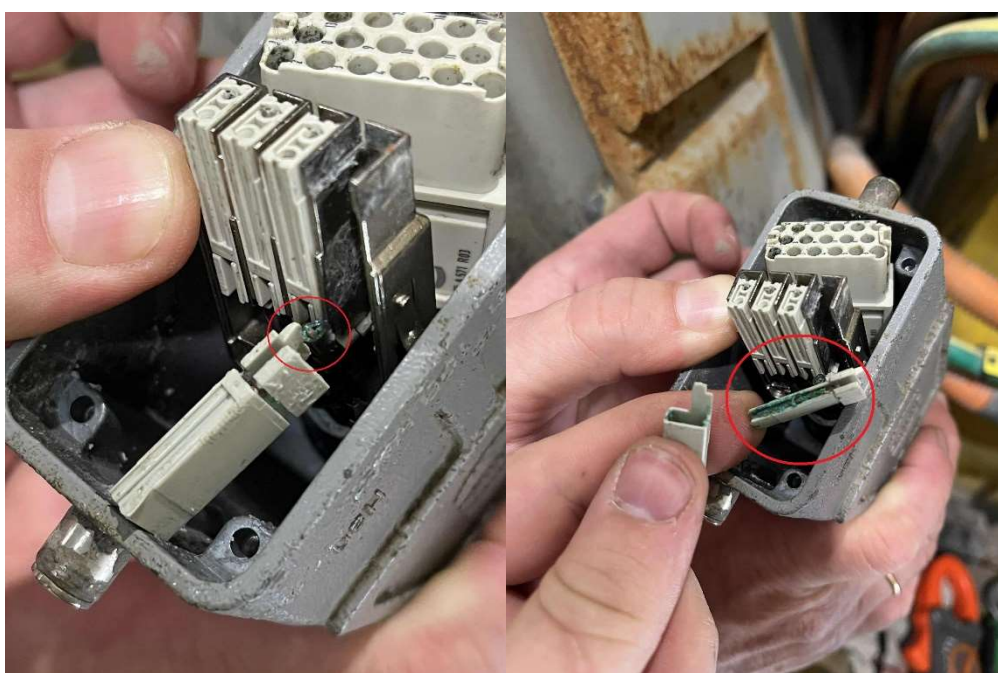
Sygnał dźwiękowy klaksonu nie działa. Moduły D510 / D511 / D512 znajdują się w stanie postępującej korozji, co skutkuje generowaniem losowych błędów. Minimalnym zalecany działaniem jest przeprowadzenie konserwacji, jednak w celu zapewnienia bezawaryjnej pracy niezbędna jest wymiana modułów wraz z wiązkami M12 oraz zasilaniem modułów. Stwierdzono także uszkodzenia wiązki komunikacyjnej pomiędzy maszyną a baterią – piny we wtyczce są zaśniedziałe, a przewody wypadają z pinów i ulegają urwaniu. Zaleca się wiązki lub jej wymianę na nową. Miejscami nie oryginalne oświetlenie – nie wpływa na pracę maszyny.
