Cubierta para dispositivo de señalización de delaminación del techo

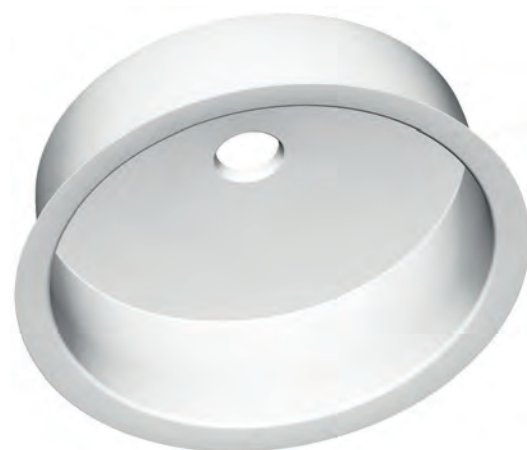
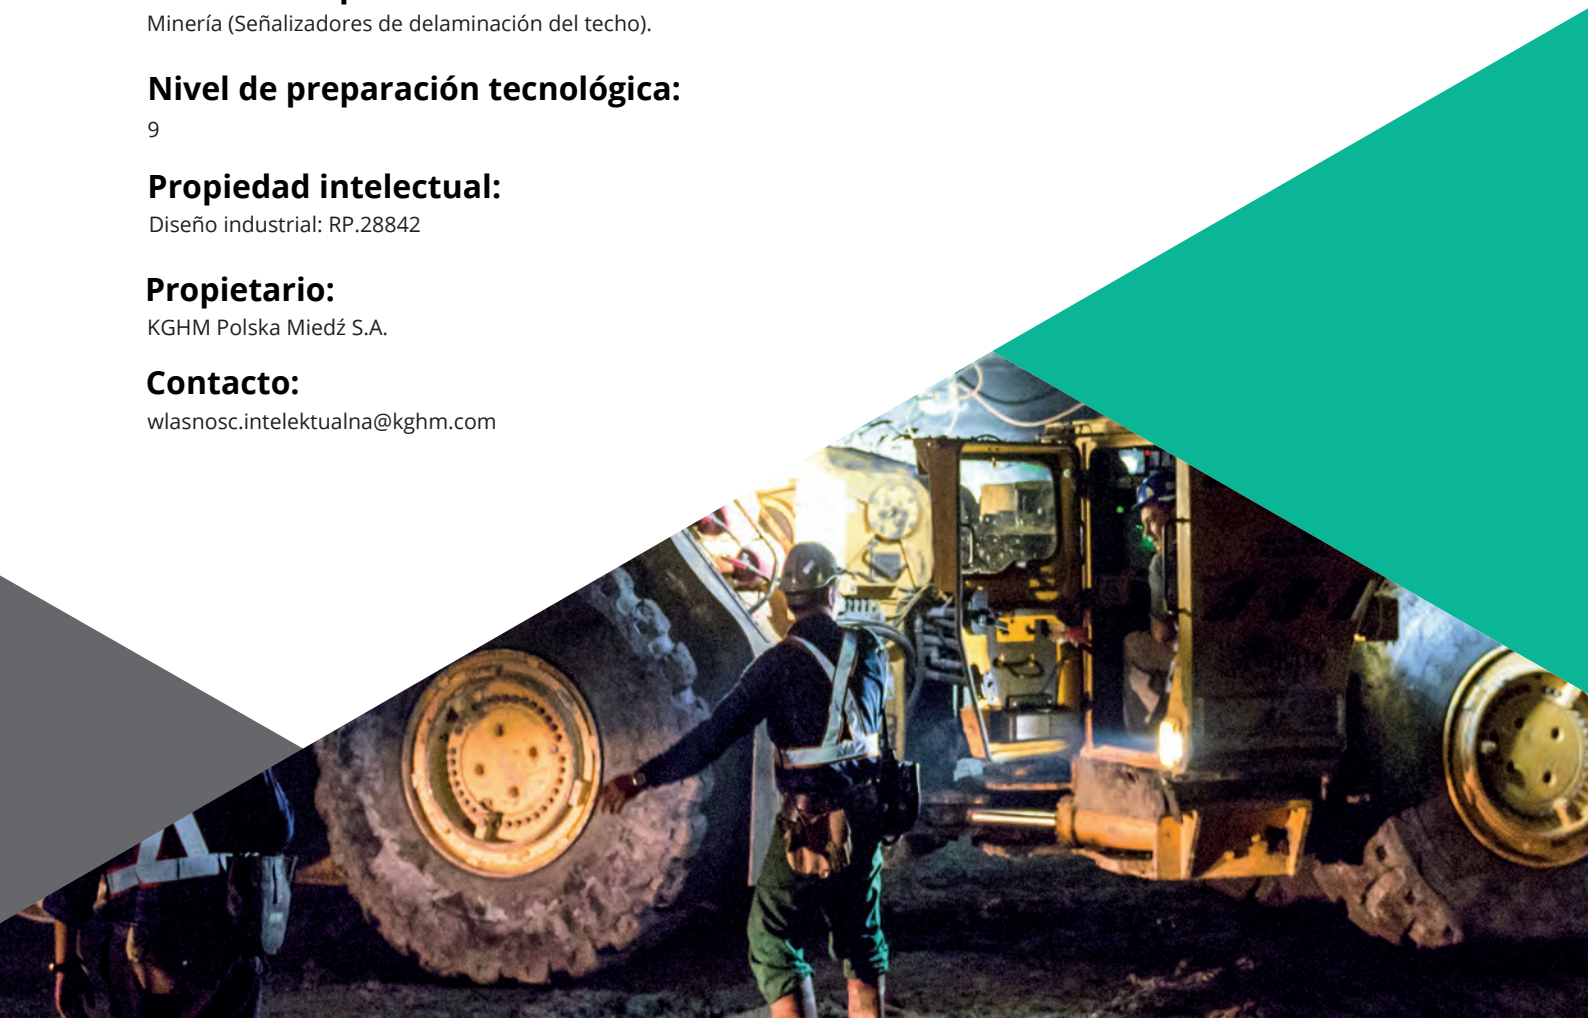
La solución adopta la forma de una cubierta adicional que se coloca sobre el manguito de guía, en el que actualmente se instalan discos de madera que, al deslizarse sucesivamente del manguito, señalan una mayor presión sobre el techo. Hasta ahora, los discos no contaban con una protección contra el agua con minerales y sal que salía por el orificio de la barra del señalizador y hacía que los elementos de madera se pegaran. Este hecho impedía la correcta señalización del valor de las delaminaciones. Esta cubierta resuelve eficazmente el problema de adhesión de los discos como consecuencia del agua salobre-mineral que fluye por las aberturas del techo hacia los discos de madera de los señalizadores.
