Ostona dla sygnalizatora rozwarstwienia stropu

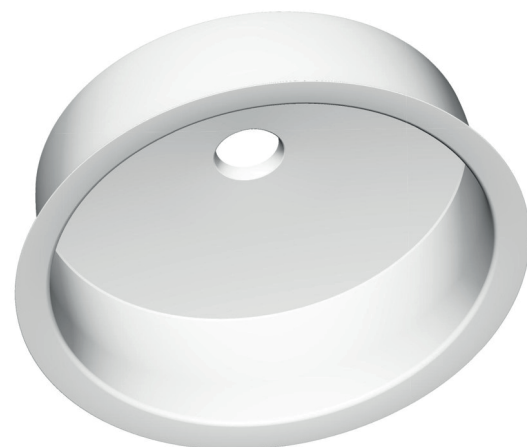
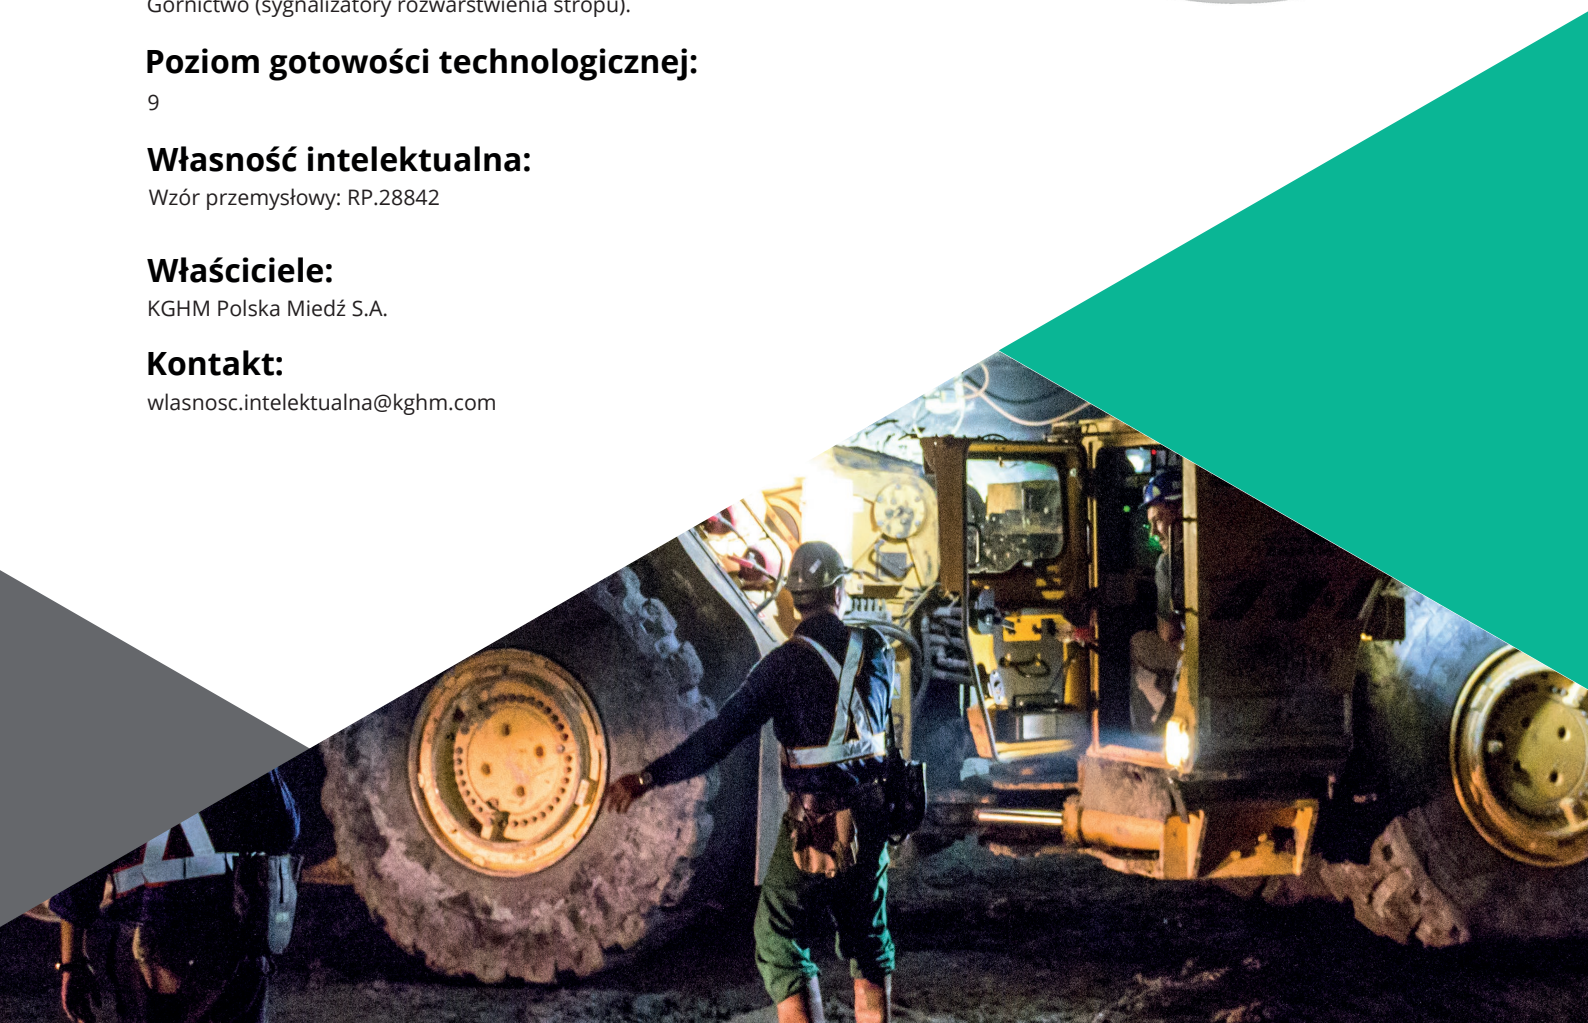
Rozwiązanie ma postać dodatkowej osłony zakładanej na tuleję prowadzącą, na której w chwili obecnej osadzone są drewniane krążki, sygnalizujące, poprzez zsuniecie kolejno z tulei, zwiększony nacisk stropu. Dotychczas krążki nie miały osłony przed wypływającą z otworu pręta sygnalizatora wodą zawierającą minerały i sól, powodującą sklejanie elementów drewnianych. Fakt ten uniemożliwiał poprawną sygnalizację wielkości rozwarstwień. Przedmiotowa osłona skutecznie rozwiązuje problem sklejania krążków w wyniku działania wody solankowo-mineralnej wypływającej z otworów stropowych na drewniane krążki sygnalizatorów.
